Valoración de las características de rodadura y de deterioro en el rodamiento desmontado

12: Datos indicativos de daños en rodamientos y sus causas

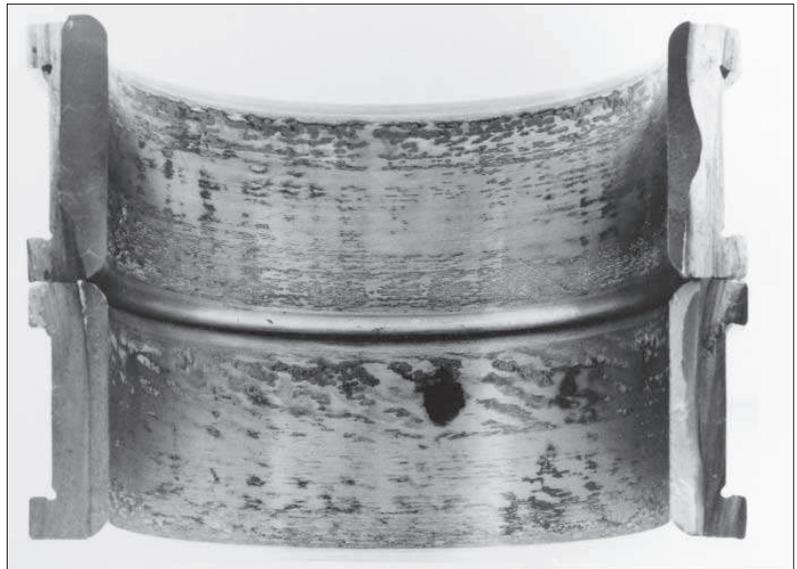
13: Oxidación de contacto en el agujero del aro interior de un rodamiento de rodillos cilíndricos con asiento demasiado flojo

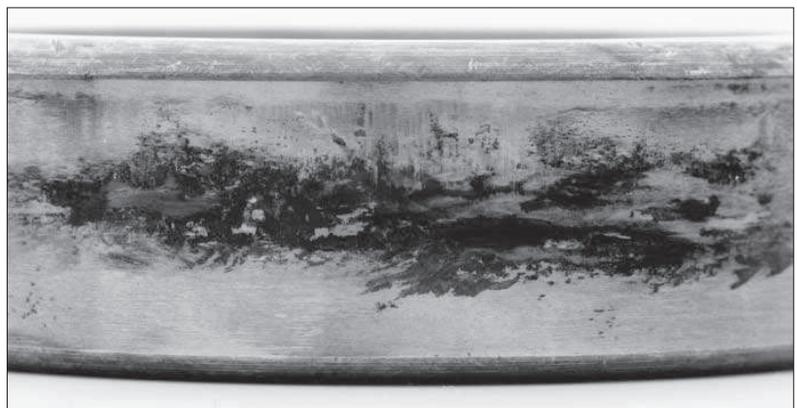
14: La oxidación en el ajuste hace visible el tamaño de la zona de carga en el aro exterior estacionario.

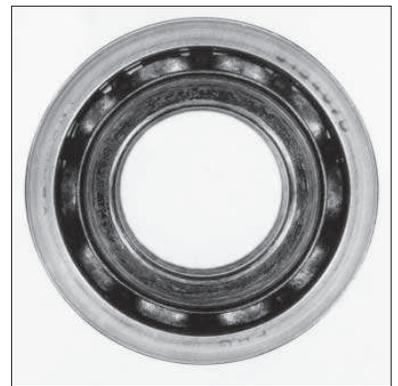
17: Estrías circunferenciales y soldaduras en frío en la superficie frontal del aro interior como consecuencia del giro relativo del aro interior sobre el eje

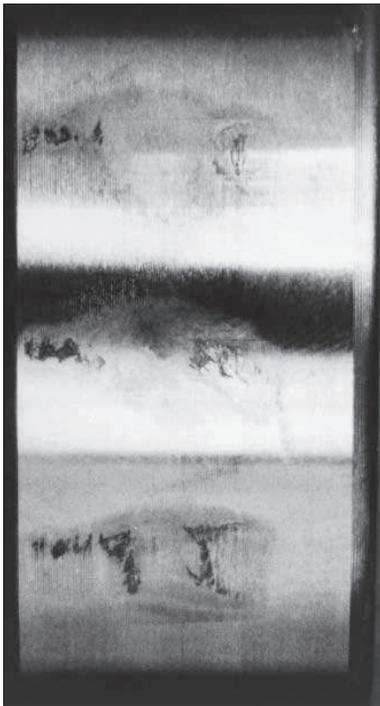
Estructura de acabado de las superficies de ajuste desgastada en algunas zonas y mantenida todavía por completo en otras zonas; véanse figuras 18, 19. Como consecuencia, daños por fatiga y roturas debidos a una distribución no uniforme de la carga y flexión de los aros. En el caso de apoyo axial insuficiente de aros interiores de rodamientos con rodillos cónicos, también roturas del borde, figura 20, y fenómenos de asentamiento en el caso de superficies de contacto demasiado pequeñas.

18: Diámetro exterior del aro exterior, oxidación de ajuste en "puntos duros" (p. ej., nervaduras) en el alojamiento

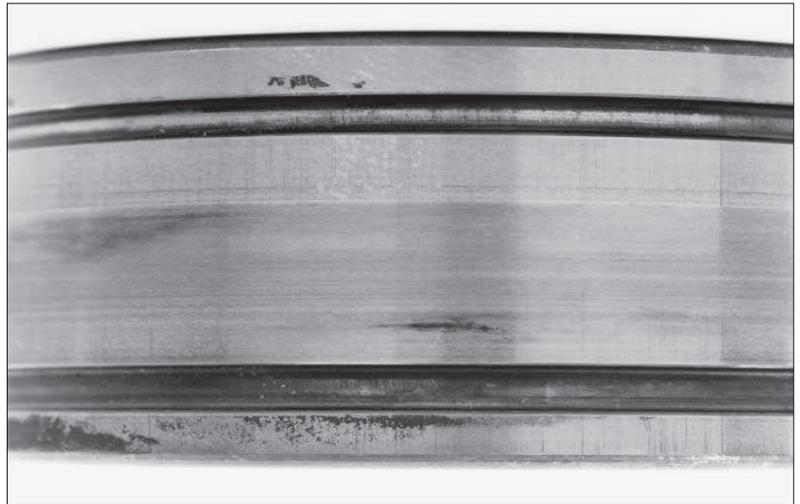
19: Diámetro exterior del aro exterior, apoyado sólo en la mitad de su anchura

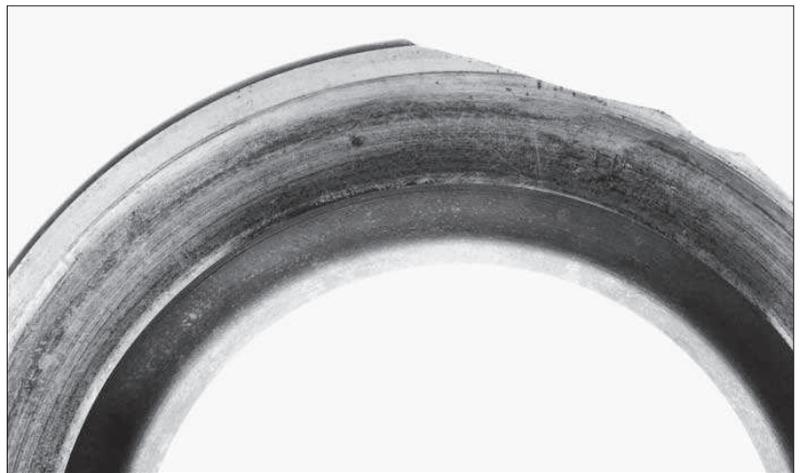
20: Rotura en el borde del aro interior de un rodamiento de rodillos cónicos a consecuencia de un apoyo axial insuficiente de la superficie frontal

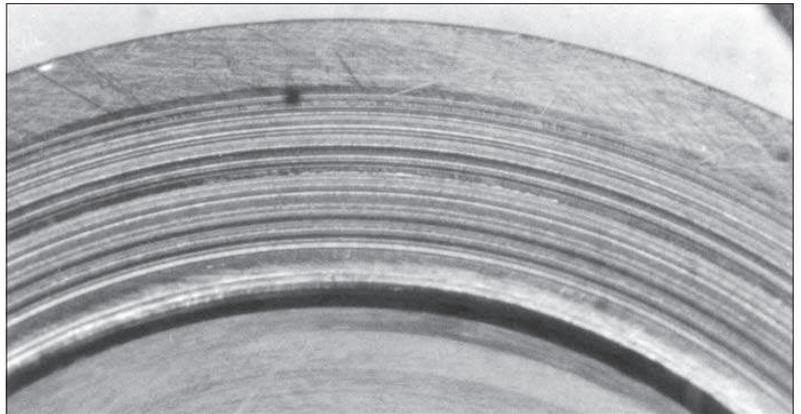
21: Estrías circulares y soldaduras en frío en la superficie frontal por rozamiento de una parte anexa

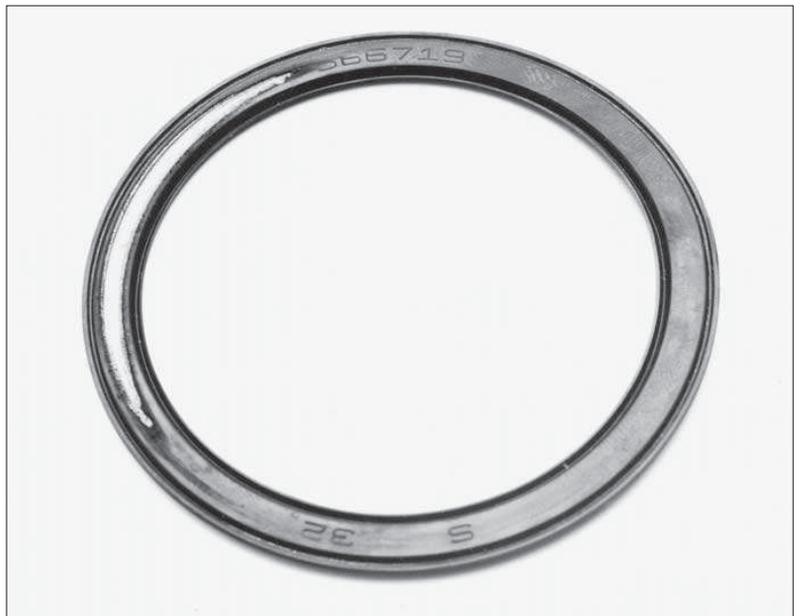
22: Deterioro de la obturación por rozamiento lateral

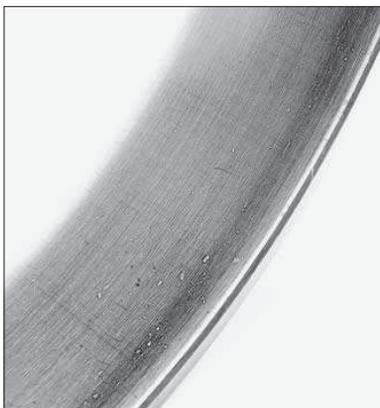
23: Huella de rodadura normal; la estructura superficial todavía es visible, y sólo se encuentran algunas impresiones aisladas producidas por cuerpos extraños

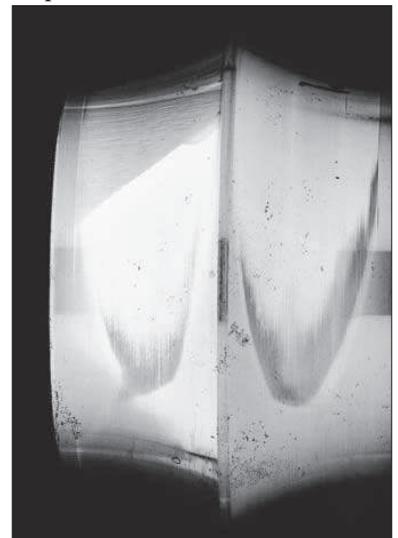
29: Huella de rodadura pulida por la presión

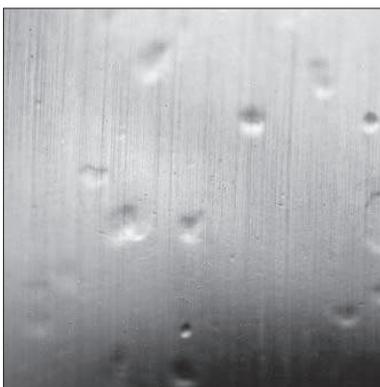
30: Indentaciones de cuerpos extraños blandos

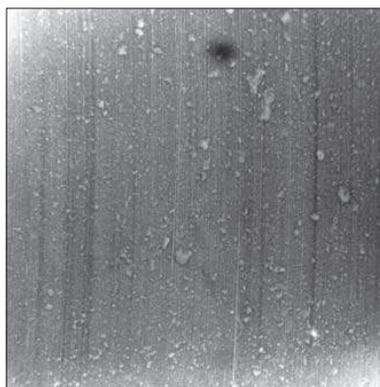
31: Indentación de cuerpos extraños de acero templado

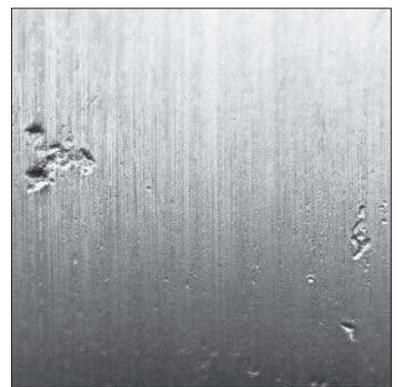
32: Indentaciones de cuerpos extraños minerales duros

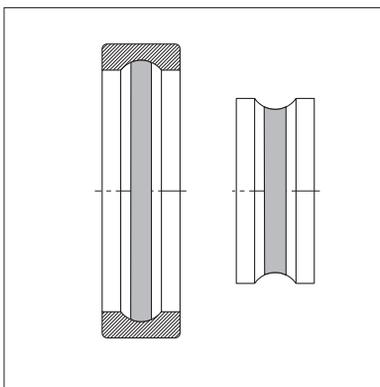
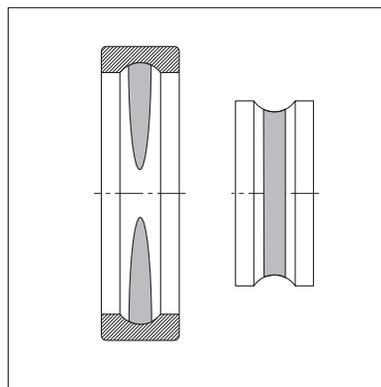
34: Precarga provocada por ovalización en un rodamiento rígido de bolas. En el aro exterior, sometido a ovalización (carga puntual), se han formado zonas de carga radial opuestas.

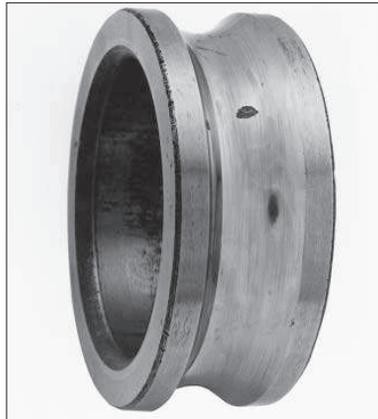
41: La fatiga clásica se pone de manifiesto en los hoyuelos (pitting) del camino de rodadura del aro interior de un rodamiento rígido de bolas. En la fase de deterioro avanzada se produce exfoliación de material en todo el camino de rodadura.

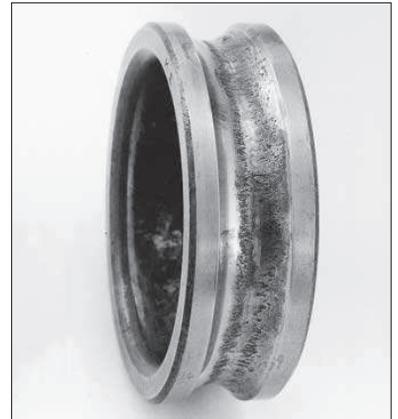
42: Deterioro avanzado por fatiga en un rodamiento rígido de bolas

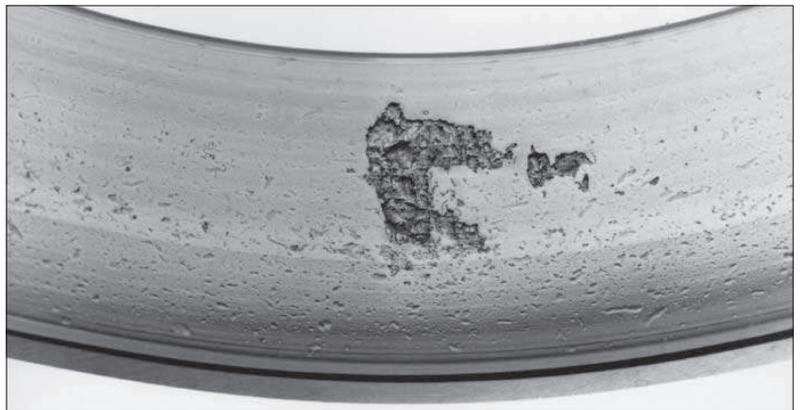
43: Deterioro por fatiga en el camino de rodadura del aro exterior de un rodamiento de rodillos cónicos

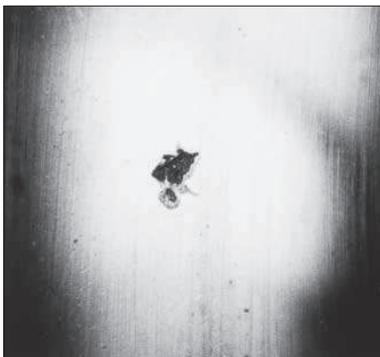
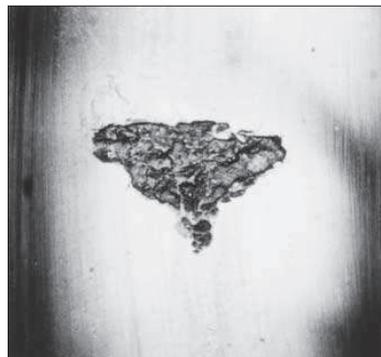
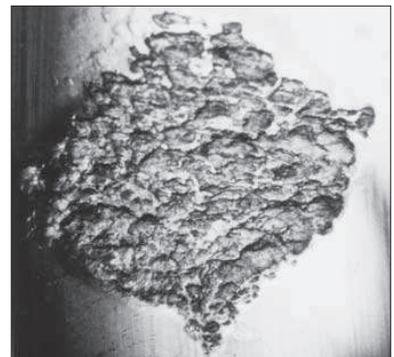
45: Los daños por fatiga debidos a indentaciones de cuerpos extraños se extienden en forma de V en el sentido de rodadura

- a: Deterioro en el momento del reconocimiento;
- b: Deterioro al cabo de 1.000 horas de servicio;
- c: Deterioro al cabo de 1.200 horas de servicio

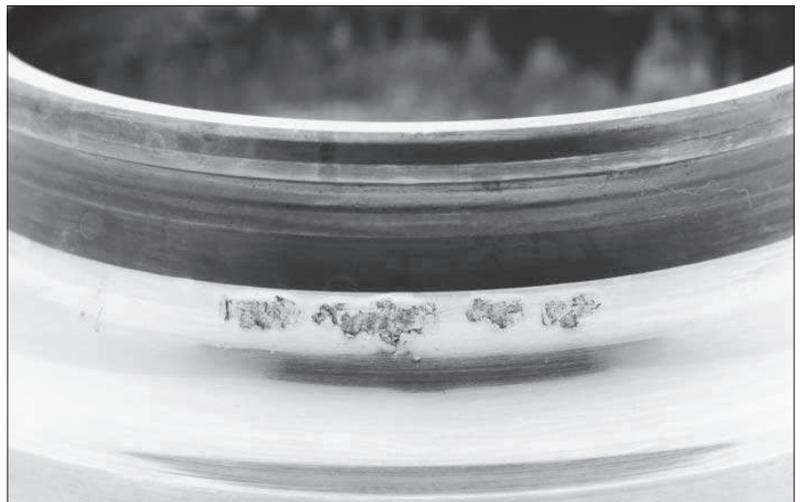
46: Deterioro por fatiga en el fondo de la garganta del aro interior de un rodamiento de bolas de contacto angular, como consecuencia de una fuerza de ajuste insuficiente

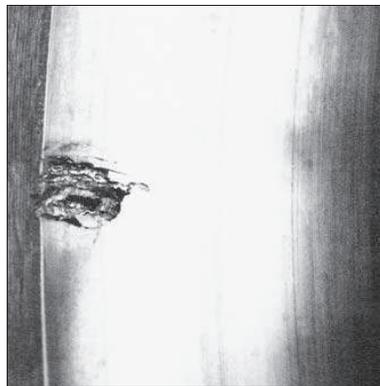
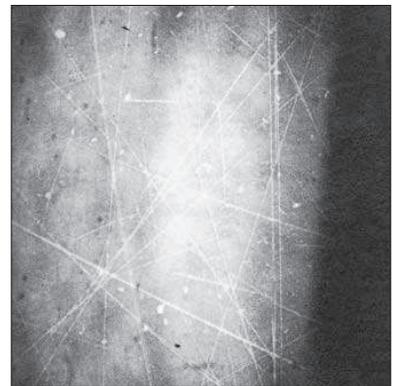
- 48: La fatiga en el borde del camino de rodadura de los rodamientos de bolas se produce, por ejemplo, en caso de carga de momentos elevada (marcha sobre los rebordes); a la izquierda, borde del camino de rodadura; a la derecha, bola.

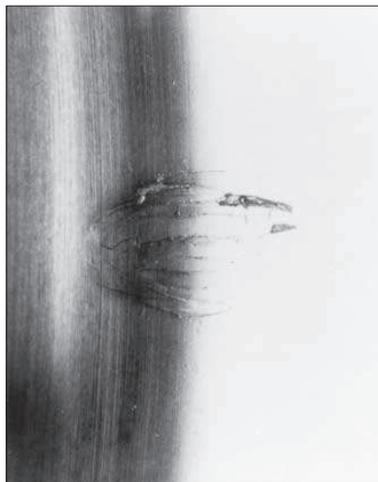
49: Micropittings

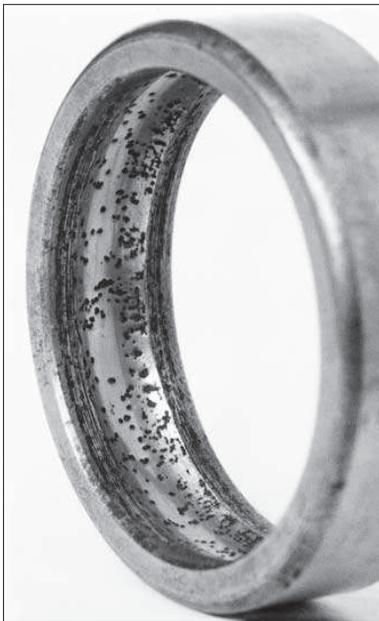
53: Oxidación en el aro exterior de un rodamiento rígido de bolas cuya protección contra la corrosión ha sido destruida por la humedad

- Almacenamiento adecuado conforme a las instrucciones del fabricante de los rodamientos
- Mejora de la obturación (eventualmente, tapas de protección)
- Empleo de lubricante con aditivos protectores contra la oxidación
- En el caso de lubricación con grasa, reengrase frecuente, sobre todo antes de los tiempos de parada

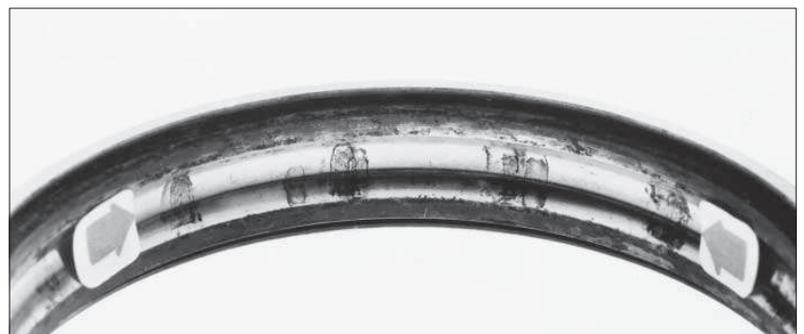
54: Excoriaciones producidas por oxidación en el camino de rodadura a la distancia de los cuerpos rodantes

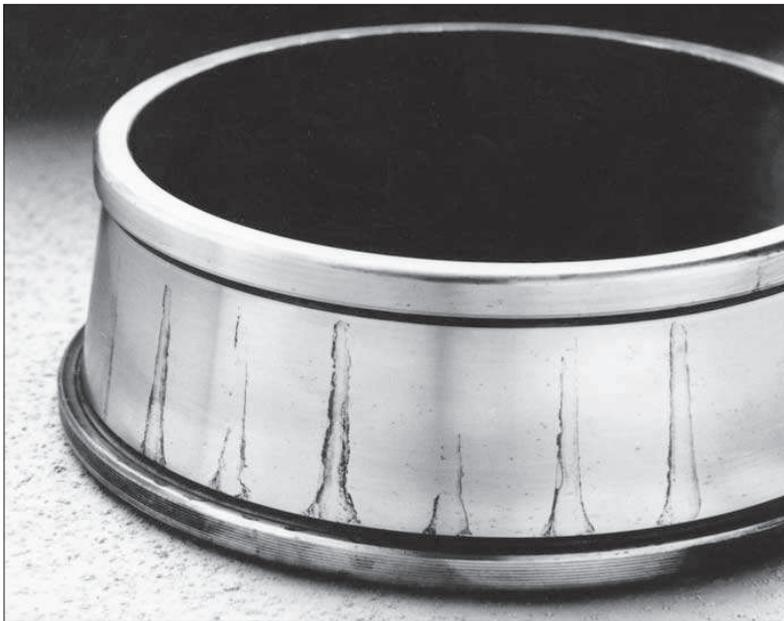
Excoriaciones por corrosión, que generalmente toman un color negro, figura 55,

- Almacenamiento inadecuado (almacenamiento de productos químicos corrosivos en el mismo local)
- Fallo de la obturación
- Lubricante inadecuado

55: Daños superficiales debidos a la acción de medios agresivos. Las excoriaciones por corrosión toman por lo general un color negro.

- Almacenamiento de acuerdo con las instrucciones del fabricante de rodamientos
- Mejora de la obturación
- Empleo de un lubricante con aditivos protectores contra la corrosión

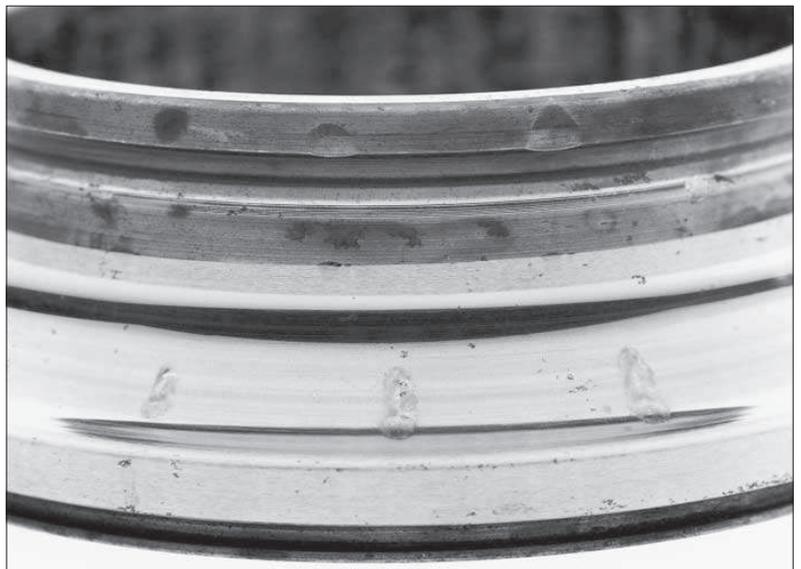
57: Falso brinelling en un rodamiento de bolas

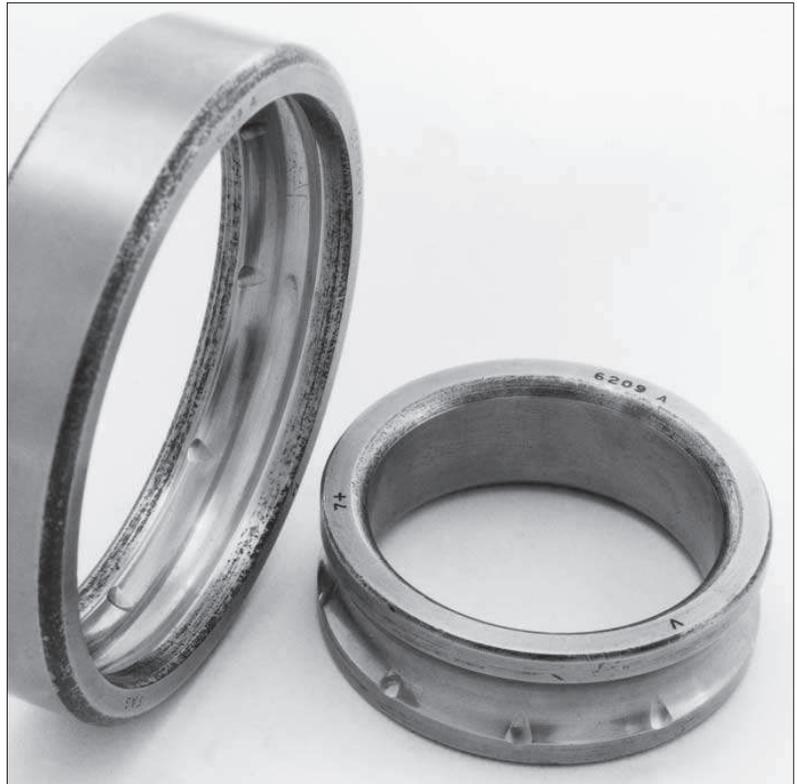
58: Indentaciones producidas por las bolas en los bordes de un rodamiento rígido de bolas. La herramienta de montaje ha sido aplicada en el aro con ajuste deslizante, y por lo tanto, las fuerzas han sido conducidas a través de las bolas.

Montar primero el aro ajustado fijo: en caso de ajuste fijo de ambos aros, calar ambos a presión con una arandela

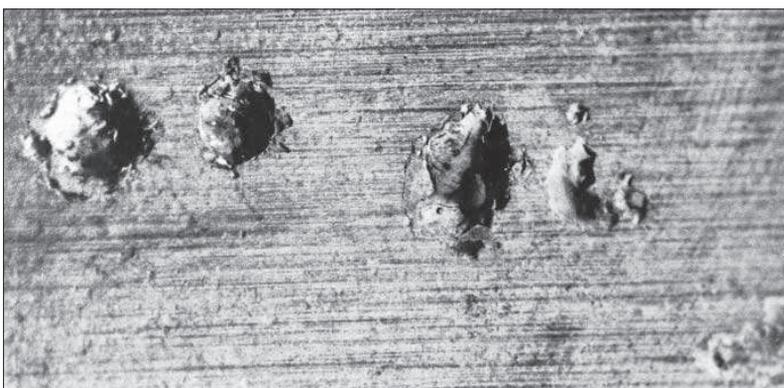
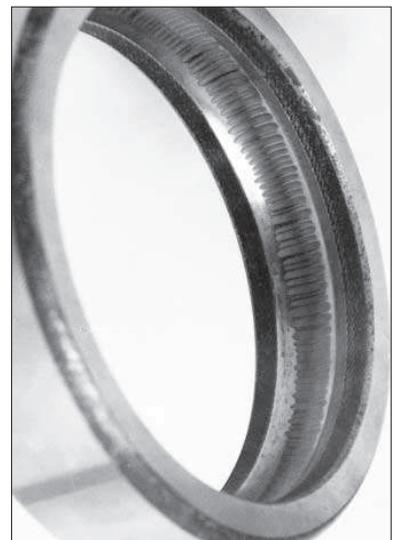
59: Las descargas eléctricas han dado lugar a la formación de cráteres en el camino de rodadura de un rodamiento de rodillos cilíndricos.

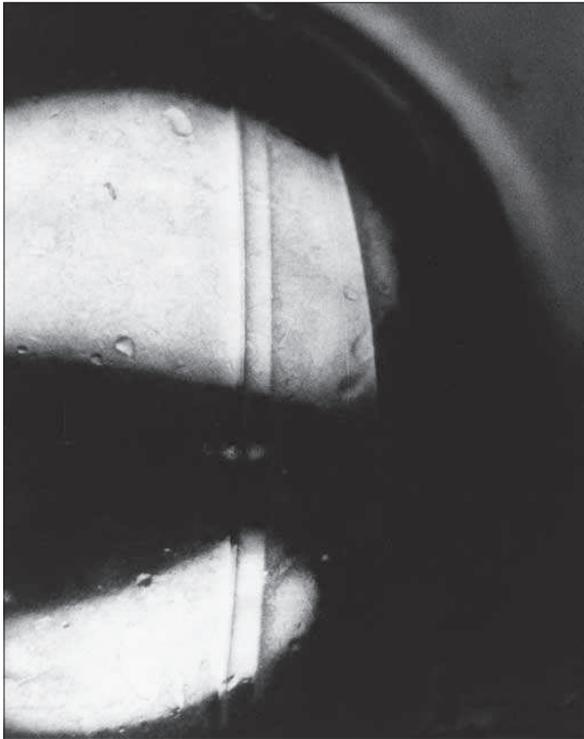
61: Bola con huellas extremas de marcha sobre los rebordes, originadas por una carga constante durante tiempo prolongado

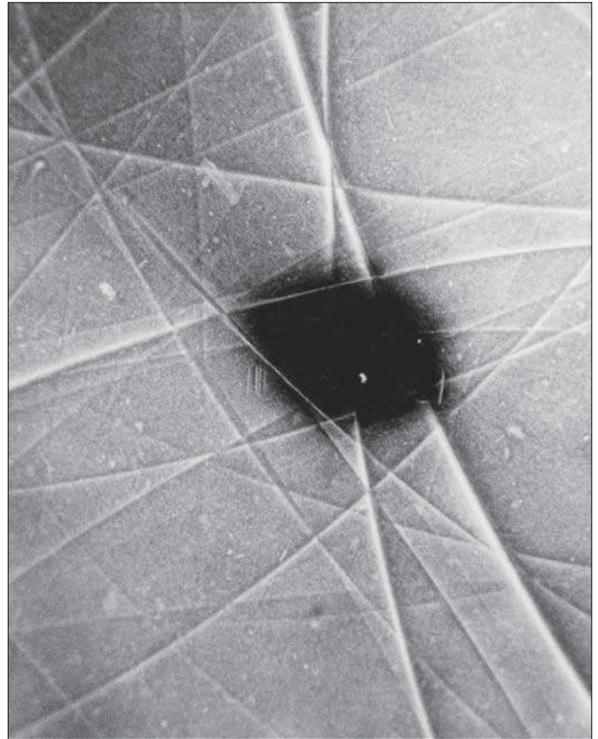
62: Bola con “ovillos completos” de entalladuras, originados por carga variable durante tiempo prolongado

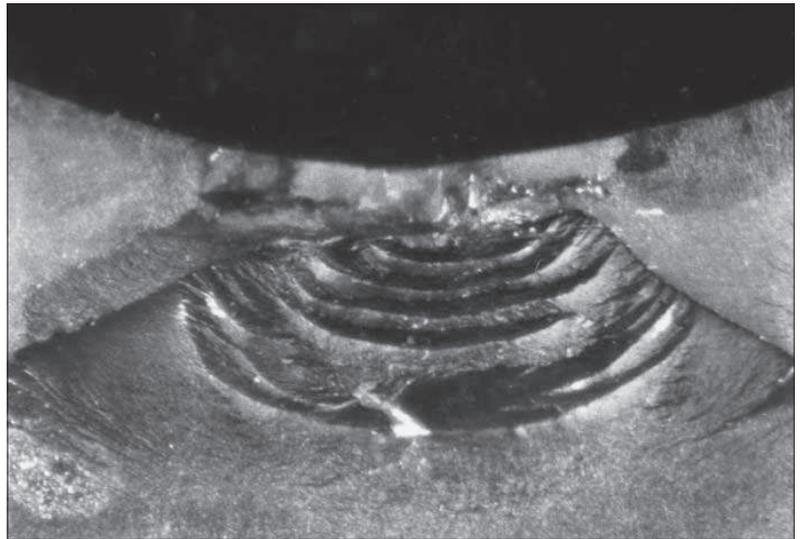
En la mayoría de los casos, daños por fatiga de gran superficie en el camino de rodadura; con frecuencia, formación de escalones (líneas de trama) en la superficie de rotura, figura 63

63: Rotura del aro exterior de un rodamiento rígido de bolas en dirección axial a consecuencia de fatiga

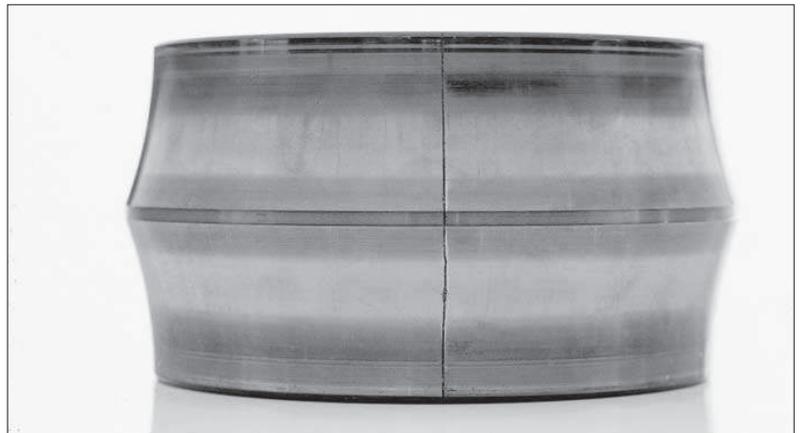
Aro completo o parcialmente roto en dirección axial. Bordes de rotura ligeramente redondeados: síntomas de que la rotura se ha producido durante el servicio y han pasado sobre ella los elementos rodantes. Si los flancos de rotura tienen aristas agudas, la rotura se ha producido en el desmontaje. En caso de un largo tiempo de servicio con una rotura, sus bordes también pueden estar en parte rotos, figura 64.

- Deslizamiento del rodamiento
- Roturas en el camino de rodadura
- Giro del aro interior sobre el eje
- Lubricación inadecuada
- Ajuste demasiado fuerte sobre el eje
- Ranura circular en el eje
- Defectos de redondez
- Rozamiento con partes anexas

64: Rotura axial del aro interior de un rodamiento oscilante de rodillos

- Mejorar la lubricación (incorporación de aditivos, aumentar la cantidad de aceite
- Encontrar un remedio para los daños en el camino de rodadura
- Elegir un ajuste apropiado
- Evitar el rozamiento con partes anexas
- Crear mejores condiciones de asiento
- Tratamiento térmico especial de los aros

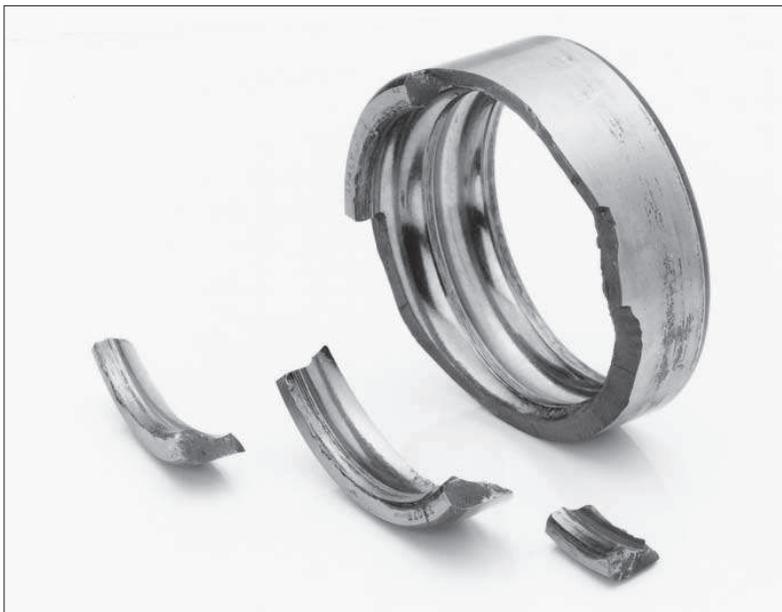
En la mayoría de los casos, la rotura discurre con una notable uniformidad en dirección circunferencial. Frecuentemente se producen varios fragmentos de rotura. En el caso de carga axial, estos fragmentos se forman por lo general algo desplazados con respecto al centro del camino de rodadura. A menudo, estas rotu-

65: Rotura de un aro exterior en dirección circunferencial

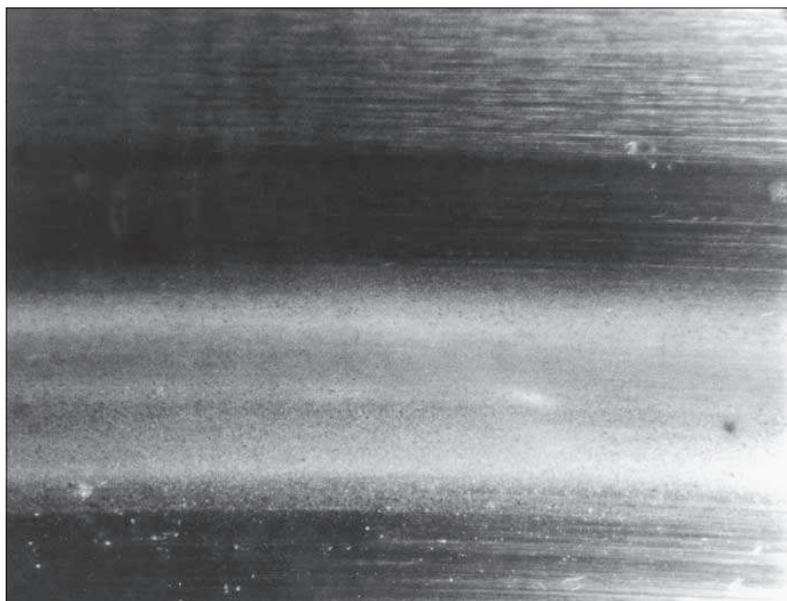
66: Camino de rodadura gastado, rugoso

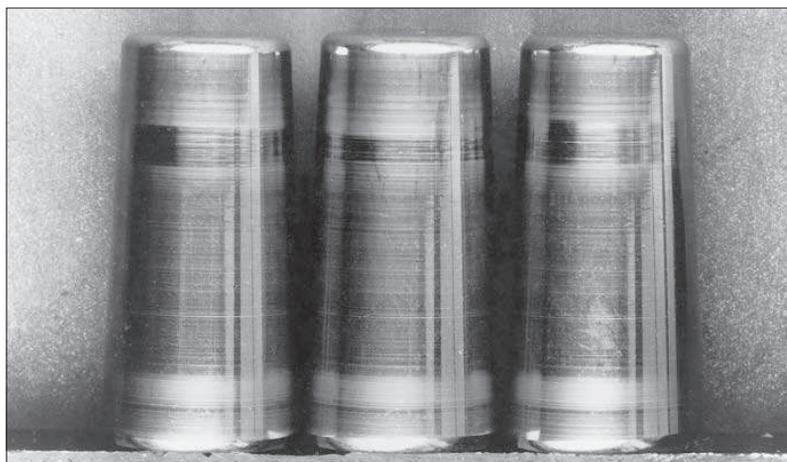
67: Las huellas de desgaste se suelen poder reconocer en primer lugar en las superficies de los cuerpos rodantes.

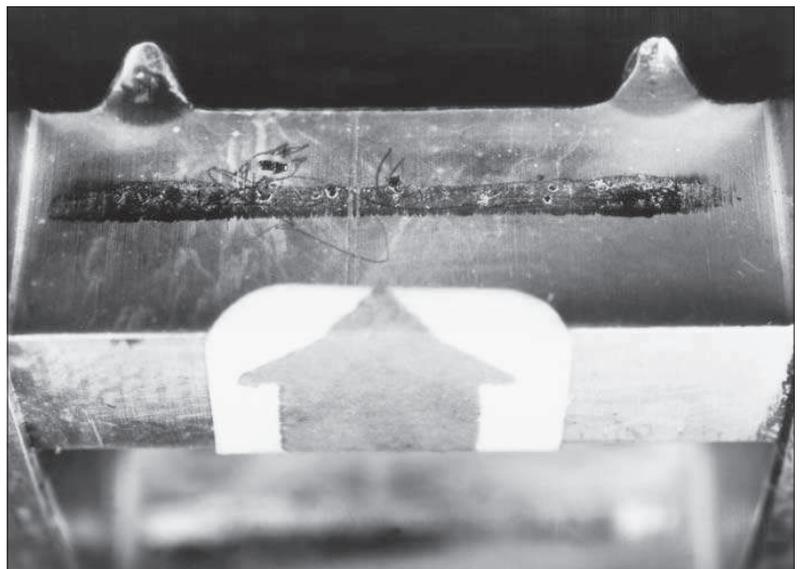
73: Inclusiones de material extraño en la costilla de la jaula de un rodamiento

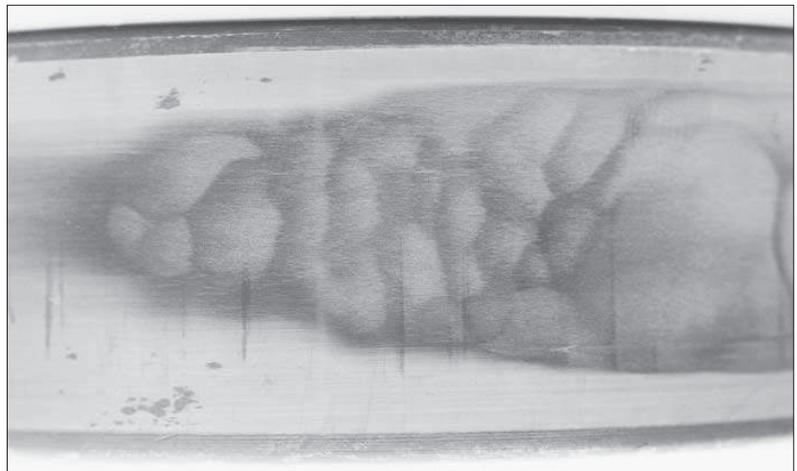
74: Huellas de deslizamiento en rodillos cilíndricos

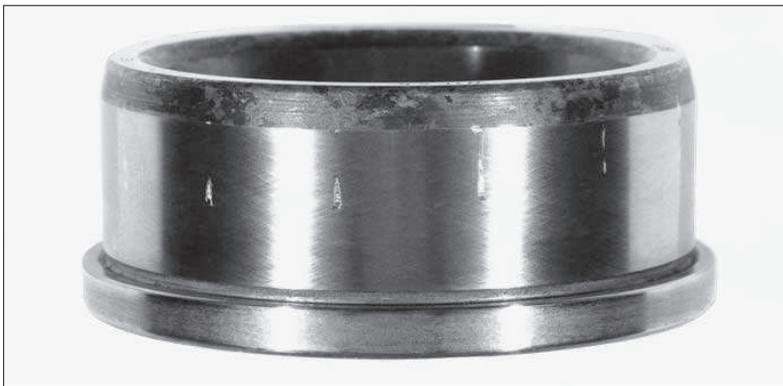
76: Estrías longitudinales en el camino de rodadura del aro interior de un rodamiento de rodillos cilíndricos producidas por un montaje con ladeo con los elementos rodantes

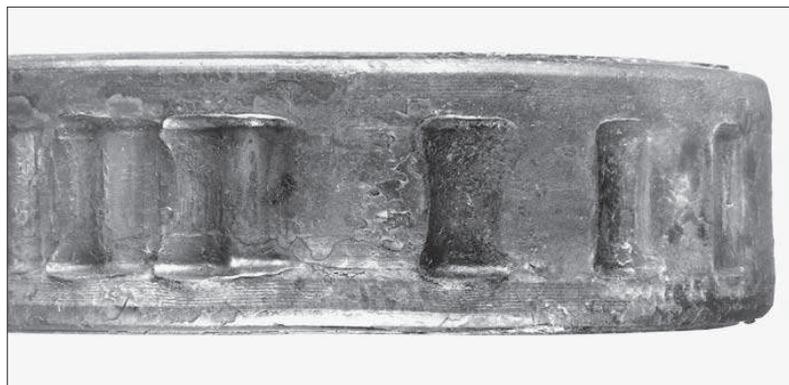
77: Al bloquearse un rodamiento de rodillos cilíndricos sobrecalentado por fricción, los rodillos se han hundido profundamente en el camino de rodadura

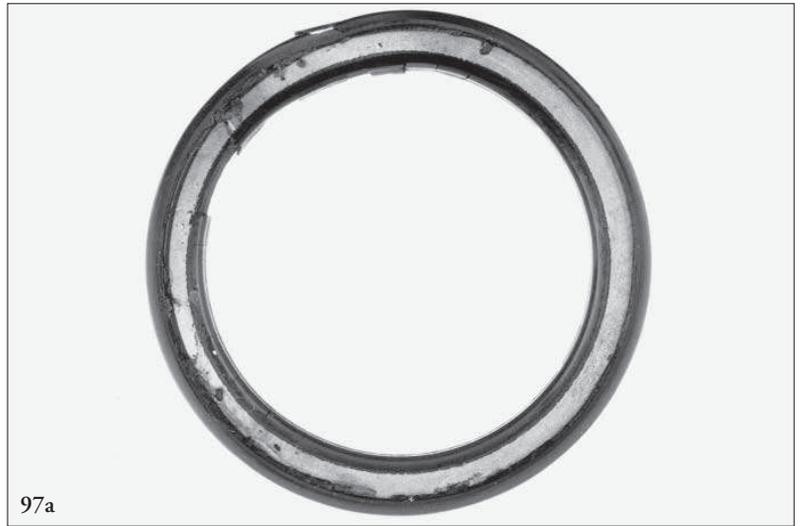
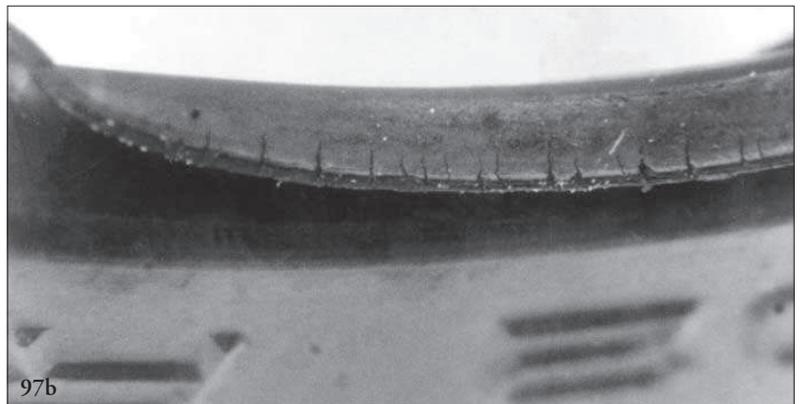
97a: Obturación endurecida con desgaste y roturas
b: Detalle de un labio de obturación gastado
