Valoración de las características de rodadura y de deterioro en el rodamiento desmontado

12: Datos indicativos de daños en rodamientos y sus causas

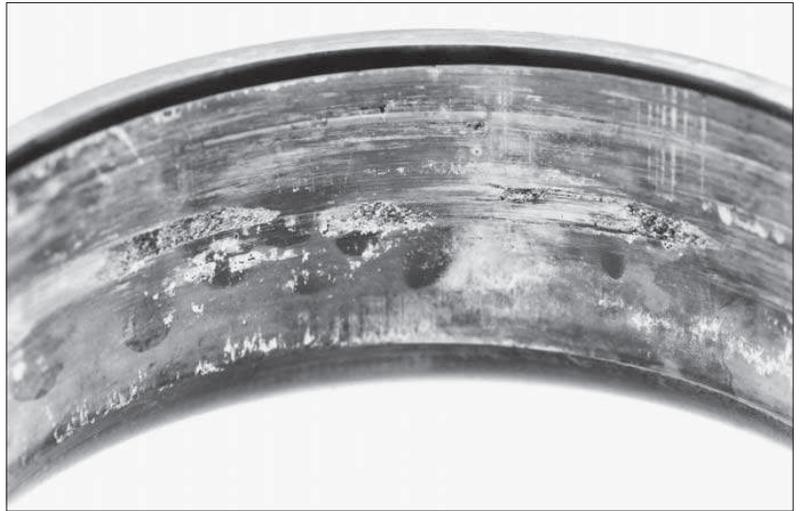
16: Huellas de gripado en el agujero del aro interior como consecuencia del giro relativo del aro interior sobre el eje

- Emplear ajustes de rodamiento lo más fuertes posible
- Aumentar las superficies de contacto axiales
- Asegurar la fijación axial
- Mantener secas las superficies de ajuste
- Mejorar la función de rodamiento libre

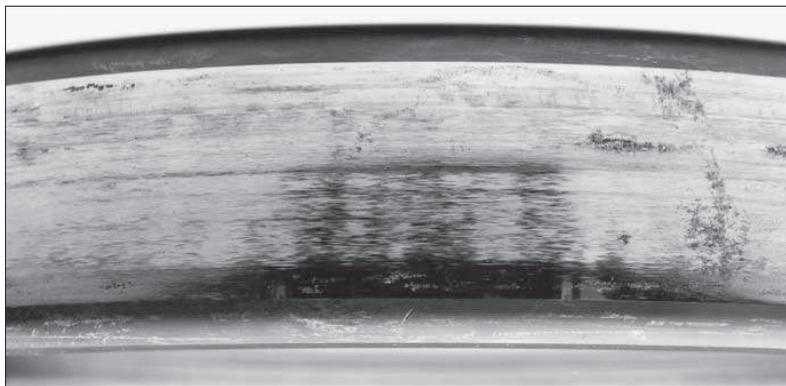
15: Huellas de gripado en diámetro exterior a consecuencia del giro relativo del aro exterior en el alojamiento

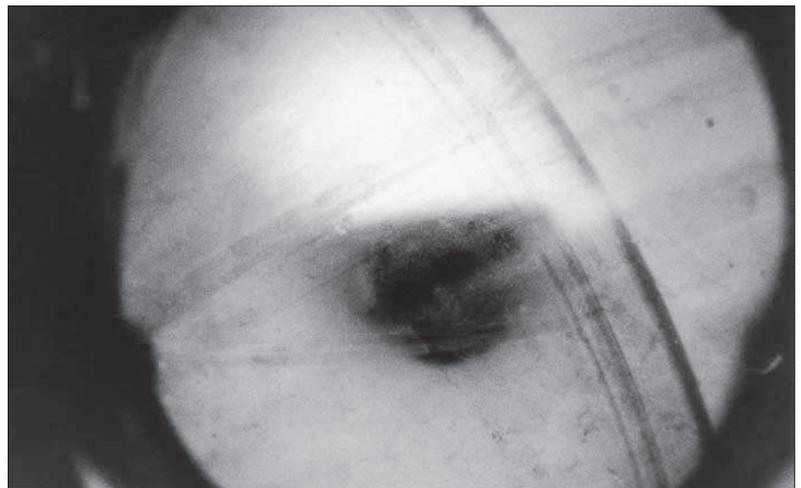
En ocasiones las bolas presentan huellas de rodadura en forma de líneas equatoriales. Estas aparecen en rodamientos de bolas de contacto angular cuando las bolas siempre tienen el mismo eje de rotación y no afectan de forma significativa a la vida del rodamiento, fig. 24.

24: Bola con franja de trazado equatorial

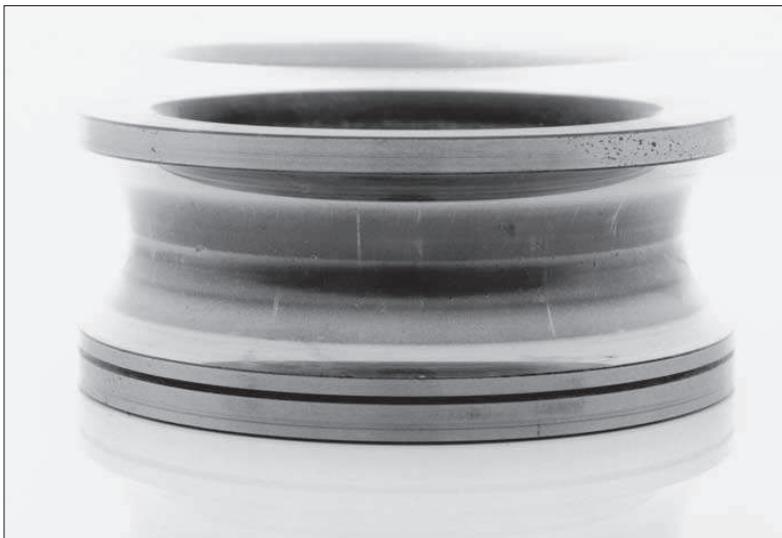
28: Huella de rodadura con desgaste superficial

- Mejorar la aportación de lubricante
- Adaptar la viscosidad del lubricante a las condiciones de servicio
- Emplear lubricante con aditivos de comprobada eficacia en rodamientos
- Utilizar componentes del rodamiento con recubrimiento superficial

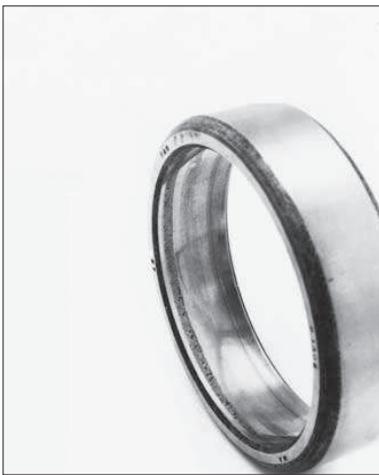
- 36: Exfoliación producida por precarga axial en el camino de rodadura del aro exterior de un rodamiento oscilante de bolas

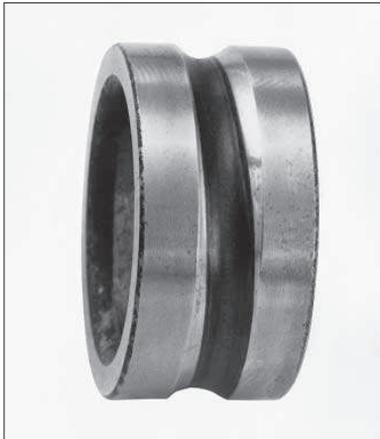
39: Huella de rodadura oblicua del aro interior de un rodamiento rígido de bolas

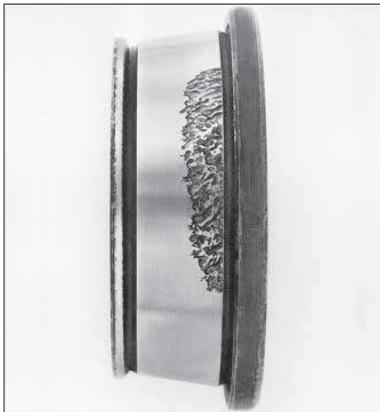
40: Huella de rodadura ladeada en un rodamiento de rodillos cónicos

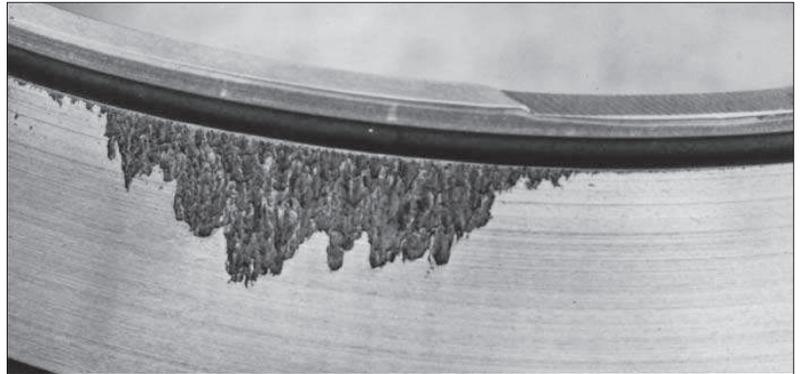
- 47: En el borde del camino de rodadura de rodamientos de rodillos cónicos sometidos a arriostrado oblicuo puede producirse fatiga por sobrecarga local.

- Emplear rodamientos autoalineables
- Corregir los errores de alineación
- Reforzar el eje

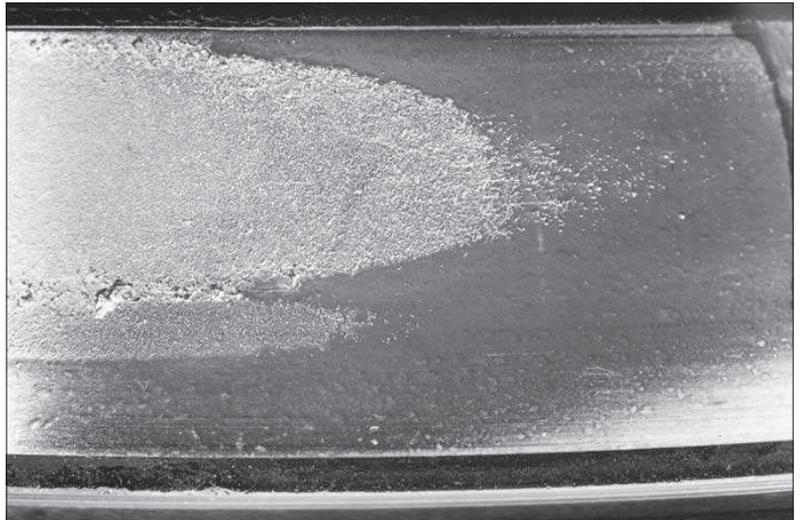
- Estado de lubricación deficiente a consecuencia de
 - insuficiente aportación de lubricante
 - temperatura de servicio excesivamente elevada
 - entrada de agua debido a ello, se produce una elevada fricción y sollicitación del material en la superficie del camino de rodadura
- A veces, también deslizamientos

49: Micropittings

- Aumentar la cantidad de lubricante
- Empleo de un lubricante con mayor viscosidad, a ser posible con aditivos EP de comprobada eficacia
- Refrigeración del lubricante y del lugar de emplazamiento del rodamiento
- Eventualmente, emplear grasa más blanda
- Evitar la entrada de agua

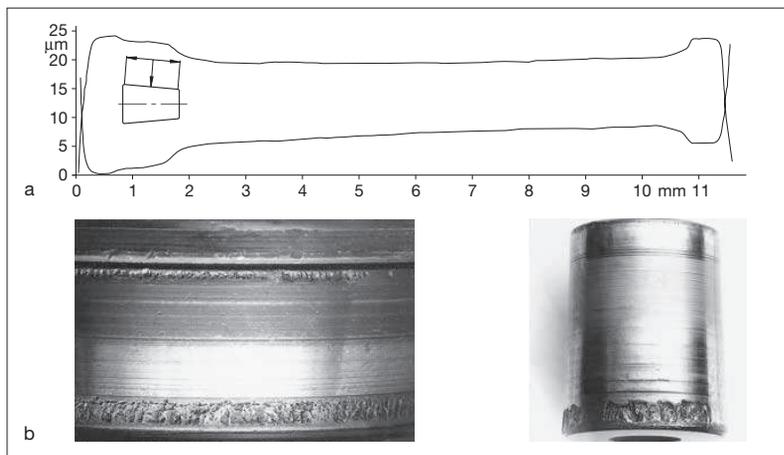
51: El desgaste zonal puede modificar la geometría de las partes que intervienen en la rodadura de tal modo que se produzca fatiga a consecuencia de sobrecarga local

a: Registro de forma transversal de un rodillo

b: Camino de rodadura del aro interior y rodillo afectados de deterioro por fatiga.

- Adaptar el espesor de la capa cementada a las condiciones de la carga
- Evitar sobrecargas

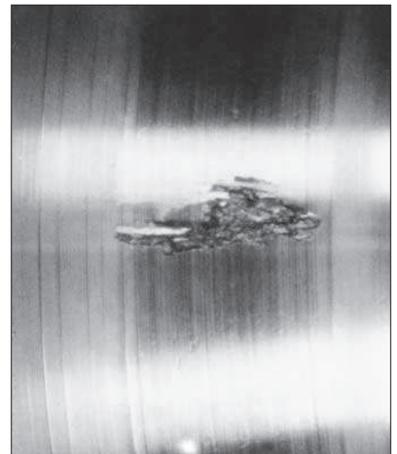
52: Mecanismo de fallo como en la figura 51, pero en este caso el desgaste se produce junto a los bordes del camino de rodadura, en cuanto al registro de forma transversal del rodillo, véase figura 69.

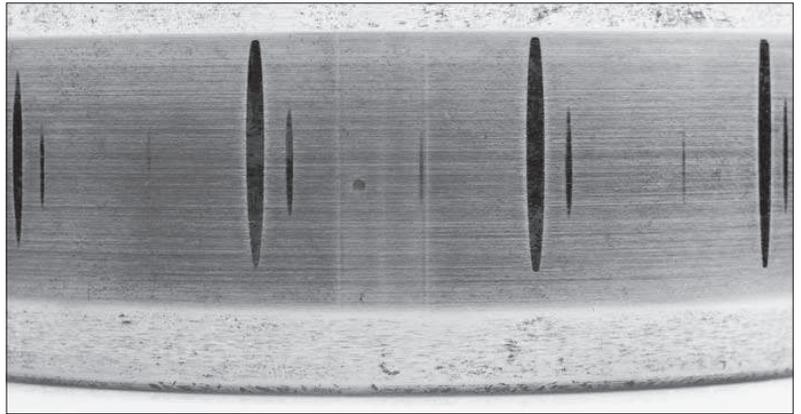
56: En el aro interior de un rodamiento de rodillos cilíndricos se han formado en el camino de rodadura marcas de falso brinelling a la distancia de los elementos rodantes

- Eliminar/amortiguar las vibraciones
- No parar las máquinas afectadas, sino dejarlas funcionando;
- Emplear dispositivos de seguridad para el transporte que descarguen o precarguen los rodamientos.
- Emplear un lubricante adecuado (incorporación de aditivos).
- En el caso de cargas circunferenciales, elegir un juego radial relativamente elevado.

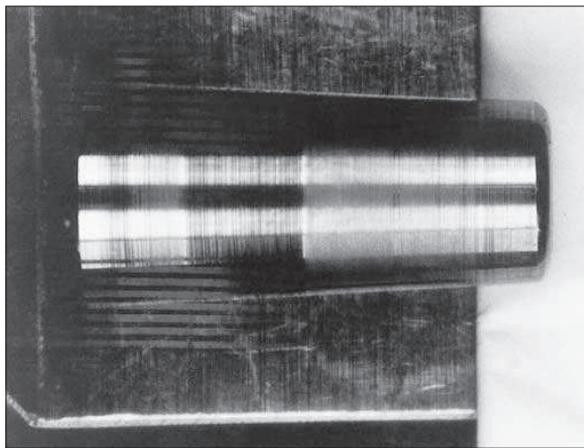
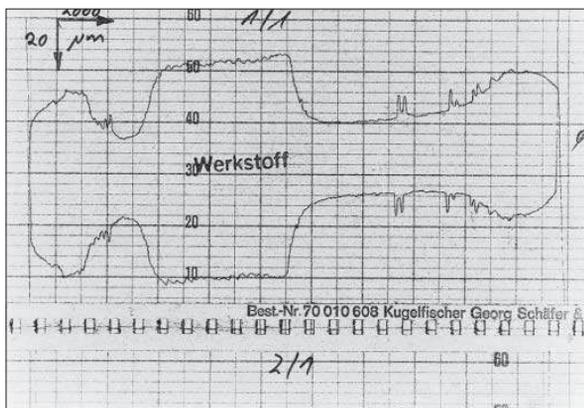
68: Formación de estrías a consecuencia de desgaste en zonas determinadas a: rodillo

- Emplear un lubricante con mayor capacidad de carga, p. ej., con una mayor viscosidad o aditivos EP
- Acortamiento de los intervalos de tiempo entre los cambios de lubricante
- Mejorar la obturación
- Filtrar el lubricante
- Asegurar un correcto ajuste axial

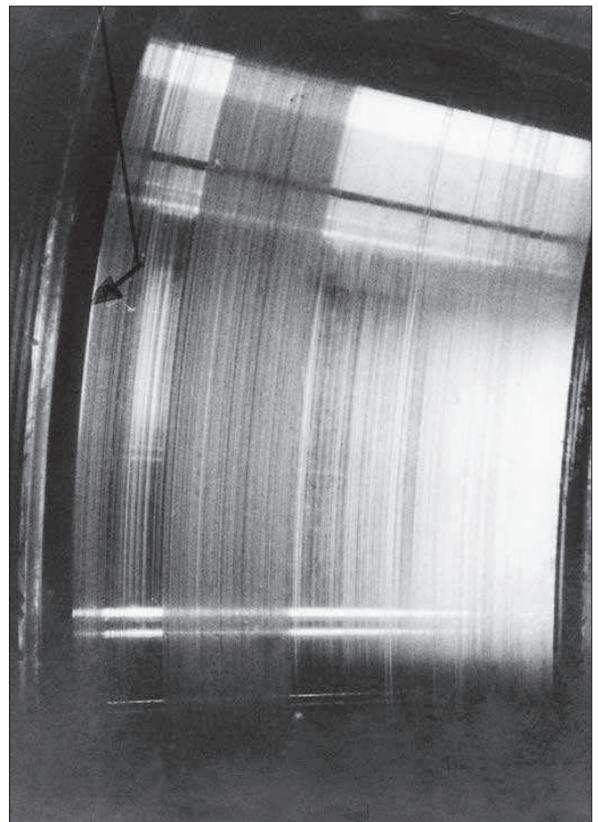
b: camino de rodadura

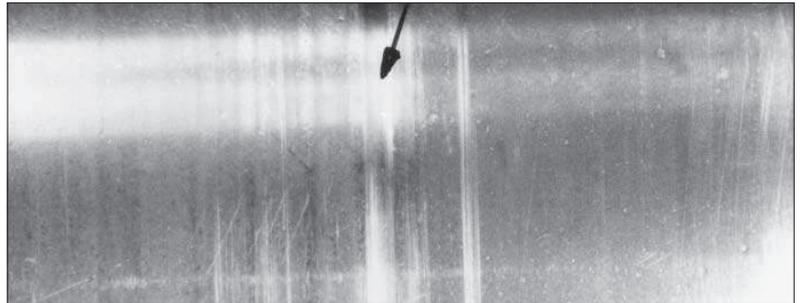
70: Profundas rayaduras aisladas en los rodillos a consecuencia de la retención de cuerpos extraños en la jaula

- Procurar un montaje limpio
- Mejorar la obturación
- Filtrar el lubricante

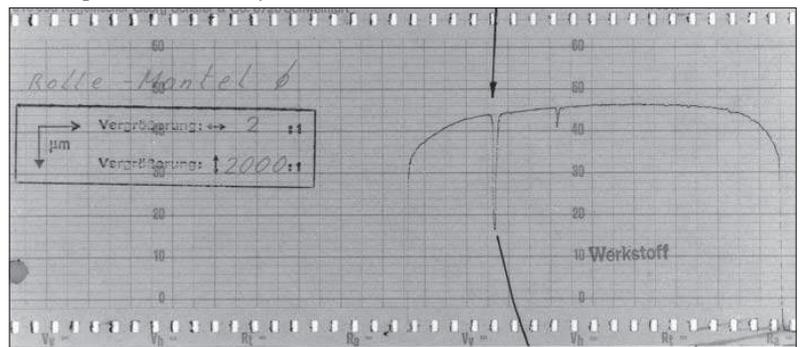
71: Registro de palpación correspondiente a la figura 70

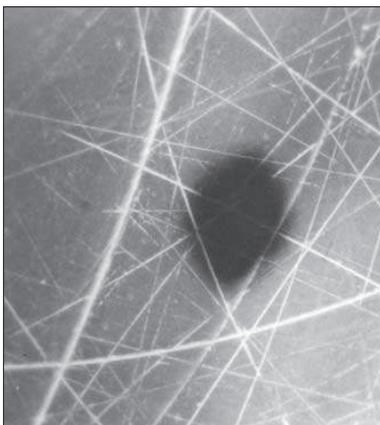
72: Rayaduras en la superficie de una bola en forma de ovillo completo

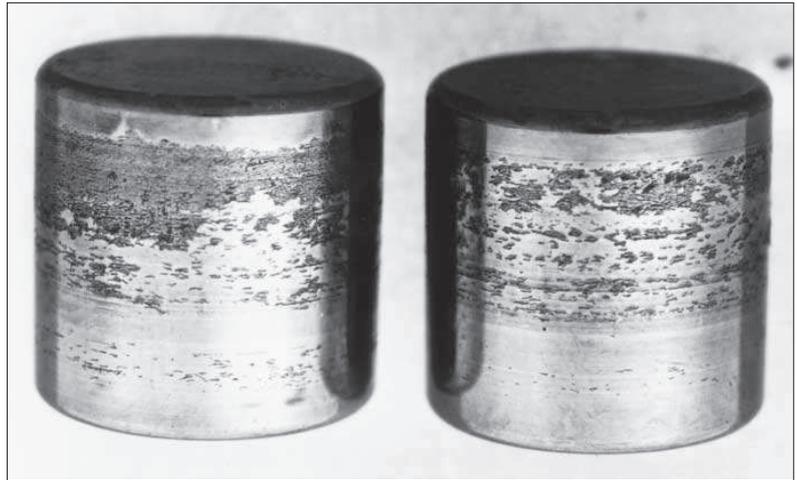
74: Huellas de deslizamiento en rodillos cilíndricos

- Emplear rodamientos con menor capacidad de carga
- Someter los rodamientos a precarga, p. ej. con muelles
- Disminuir el juego interno del rodamiento
- Asegurar una carga suficiente incluso en los periodos de prueba
- Mejora de la lubricación

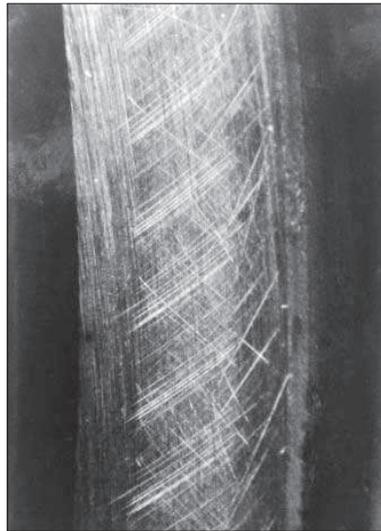
Arañazos curvados en la superficie del borde o en la cara frontal de los rodillos (especialmente frecuentes en el caso de rodamientos de rodillos cónicos), figuras 79 y 80. Penetran con distinta profundi-

79: Rayas en el borde producidas por cuerpos extraños

dad en la superficie del borde según en qué radio del elemento rodante ha quedado aprisionado el cuerpo extraño.

Mejorar la limpieza del lubricante.

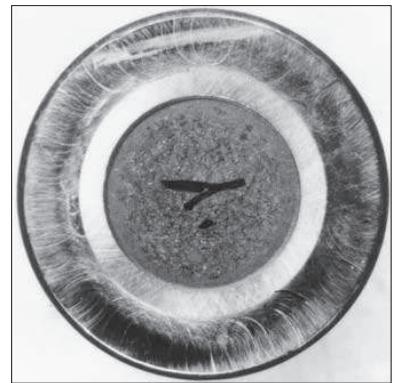
80: Rayas en la superficie frontal de un rodillo cónico

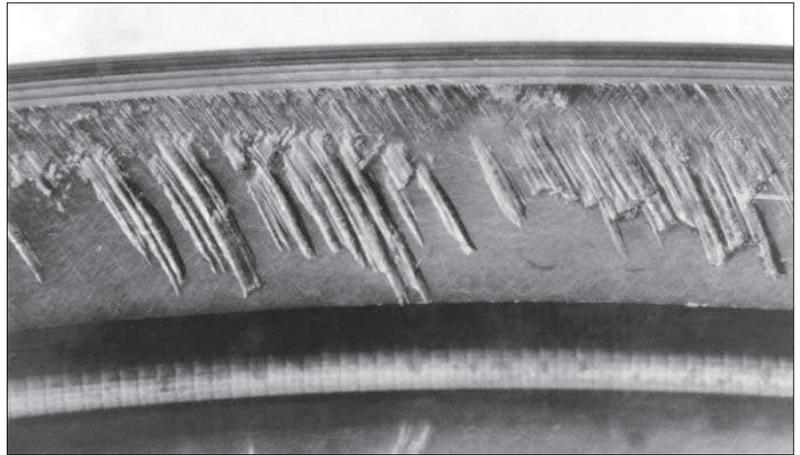
81: Los rodillos que se atascan debido a entregiro han producido desgaste en el borde al entrar en contacto con las aristas del borde.

- Mejorar la lubricación (aumentar la viscosidad, aditivos EP, aumentar la cantidad de lubricante)
- Procurar un ajuste correcto

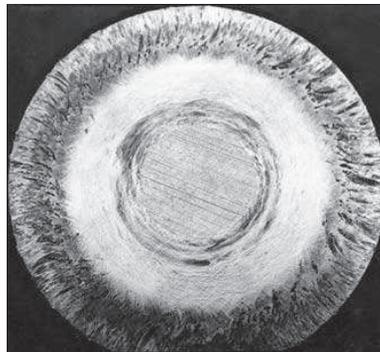
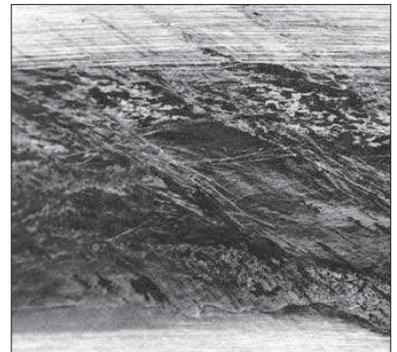
82: En la cara frontal de los rodillos y en el borde puede producirse desgaste por atascamiento en caso de suministro deficiente de lubricante y cargas elevadas.

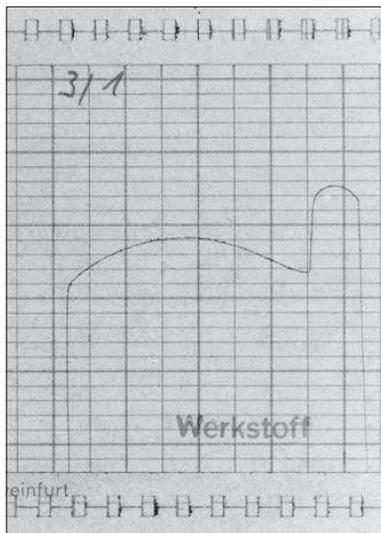
83: Registro de forma transversal de una cara frontal de rodillo cónico gastada

- Procurar una buena limpieza
- Elegir un lubricante adecuado (viscosidad, aditivos EP) y asegurar una aportación suficiente

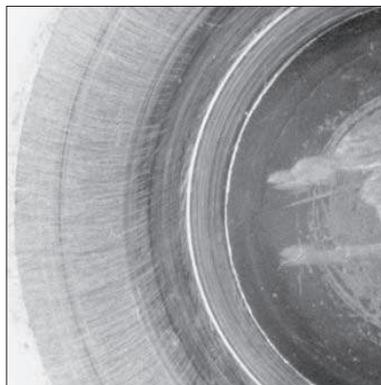
84: Formación de espigas en rodillos cónicos

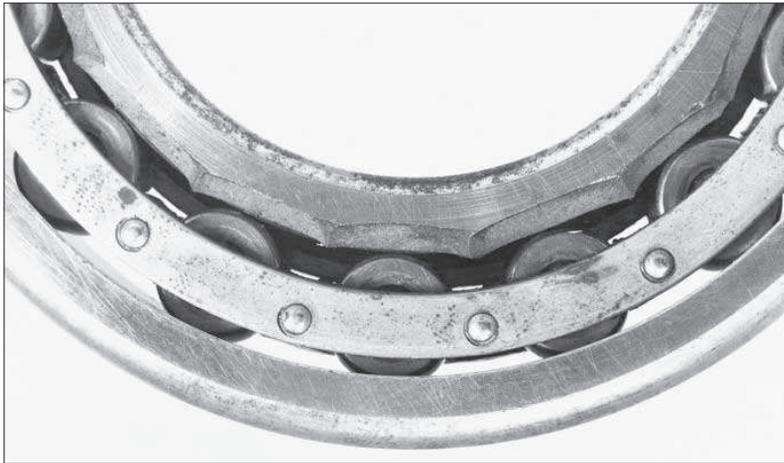
85: Borde roto de un rodamiento oscilante con una hilera de rodillos. El aro interior ha sido calado en el eje a golpes de martillo

- Procurar un buen apoyo del borde por medios constructivos
- Mantener las cargas dentro de los límites previstos en el proyecto
- Prestar atención a las instrucciones de montaje

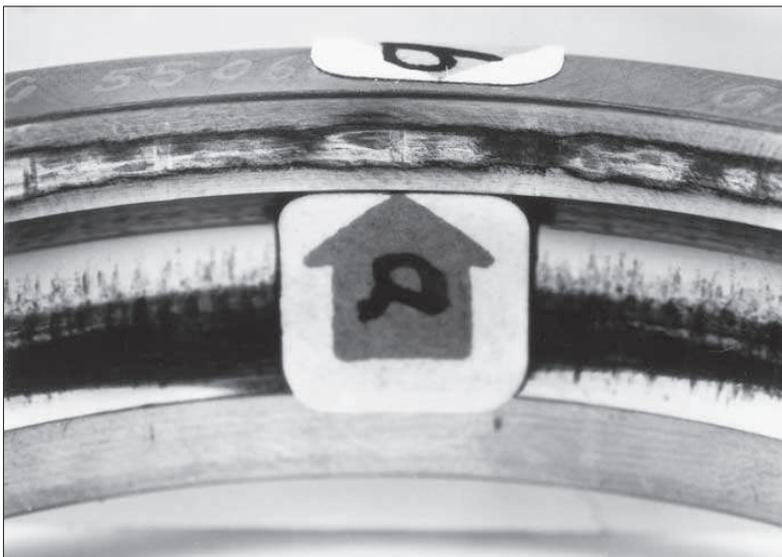
86: Marcas de rozamiento en la superficie de guiado de la jaula de un aro exterior con material adherido

- Mejorar la lubricación (aumento de la circulación, mayor limpieza)
- Emplear rodamientos adaptados constructivamente a las condiciones de servicio
- Revestir la jaula

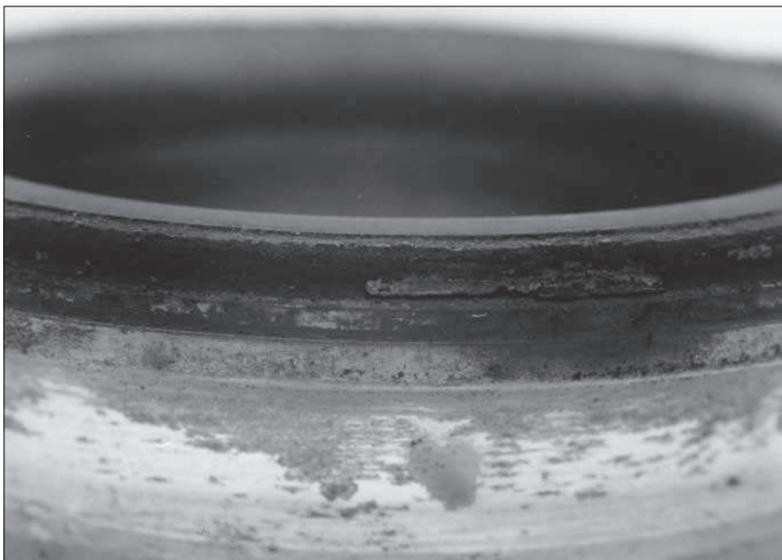
87: Corrosión en el área de la superficie de apoyo de la obturación en el borde de un rodamiento de bolas de contacto angular

- Lubricar el labio obturador
- Disminuir la presión de apriete en la medida que sea admisible para el efecto obturador

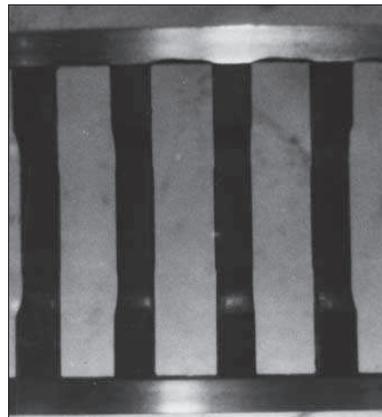
88: Desgaste en los márgenes laterales

- Procurar un montaje limpio
- Filtrar el lubricante
- Aumentar la circulación del lubricante y/o emplear otra viscosidad

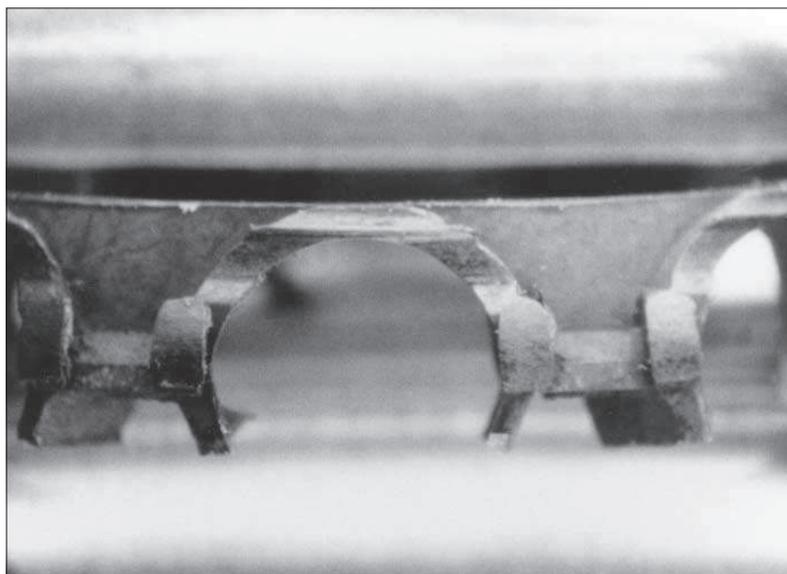
89: Desgaste en la superficie exterior de la jaula por roce con el aro exterior del rodamiento

- Emplear otra clase de jaula

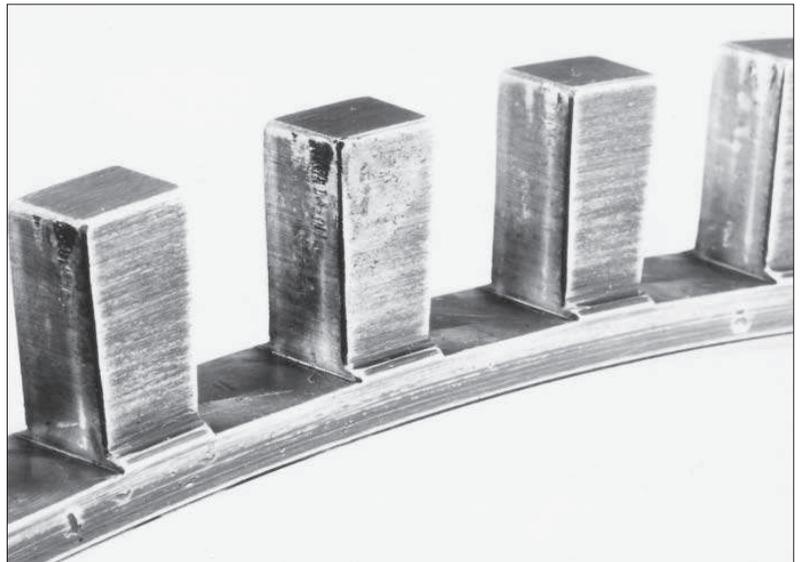
90: Desgaste en diagonal en los alvéolos de las jaulas de rodamientos de rodillos

- Ajustar los rodamientos correctamente
- Emplear rodamientos autoalineables, evitar los errores de alineación

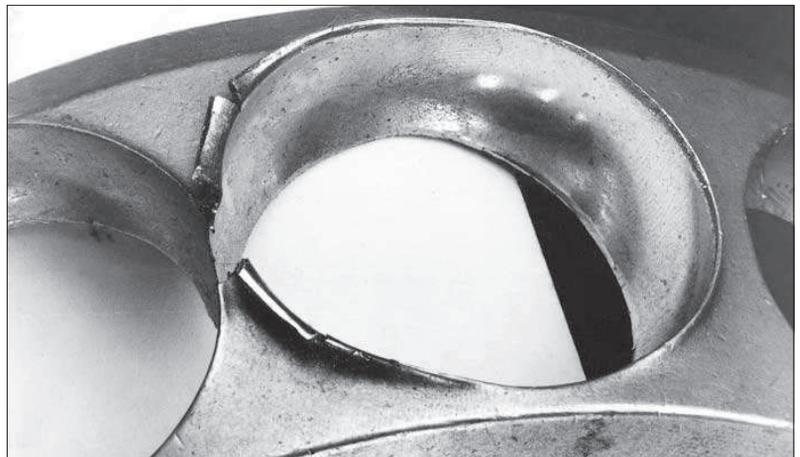
Fuerte desgaste en las costillas entre los alvéolos de la jaula; eventualmente, deformación o rotura, figura 91 (en cuanto a las huellas de rodadura, véase figura 38)

91: Debido al ladeo de los aros entre sí, se han generado fuerzas de reacción elevadas entre las bolas y la jaula, que tendrían como consecuencia la rotura de la costilla

- Evitar en lo posible las desalineaciones
- En caso necesario, emplear rodamientos autoalineables o rodamientos con jaulas de poliamida.
- Construcción especial con alvéolos ovalados

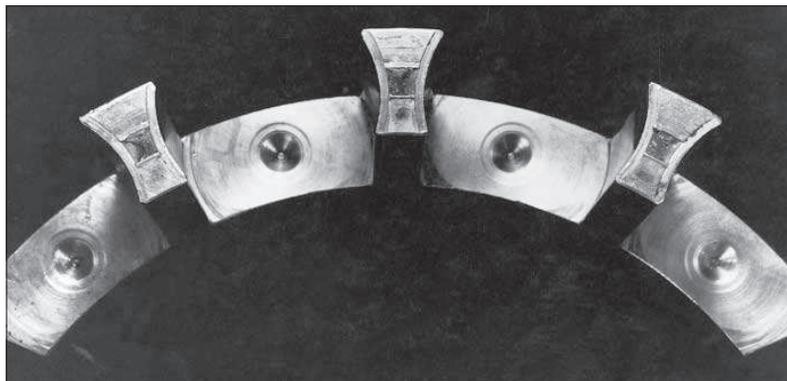
- Aflojamiento del remachado, rotura del remachado (figura 92)
- Rotura de alvéolos de la jaula

92: En el caso de sollicitación por vibraciones, se puede producir la rotura de las uniones remachadas de la jaula.

- Empleo de jaulas macizas en vez de jaulas de chapa
- Empleo de jaulas tipo ventana en el caso de sollicitaciones especialmente elevadas

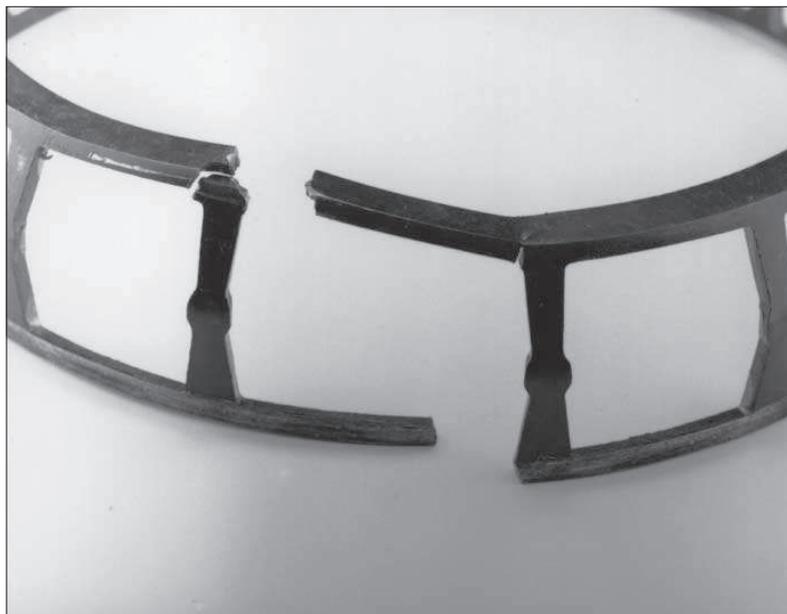
Rotura de los elementos laterales de la jaula (figura 93); con menos frecuencia, rotura de las costillas

- Daños producidos en el montaje
- Se ha sobrepasado la velocidad cinemática de giro permisible
- Como consecuencia del desgaste y por lubricación deficiente (véase apartado 3.5.1)
- Carga de momentos demasiado elevada o ladeo en rodamientos de bolas (véase apartado 3.5.4)
- En el caso de parejas de rodamientos de rodillos cónicos que están montados con un gran juego; también en el caso de cargas axiales que cambian rápidamente.

93: Rotura violenta del elemento lateral en una semijaula de un rodamiento oscilante de rodillos.

- Proceder con gran cuidado en el montaje.
- Filtrar el lubricante.
- Aumentar la circulación del lubricante y/o emplear otra viscosidad.
- Evitar en lo posible ladeos
- Hacer funcionar la pareja de rodamientos a ser posible con precarga

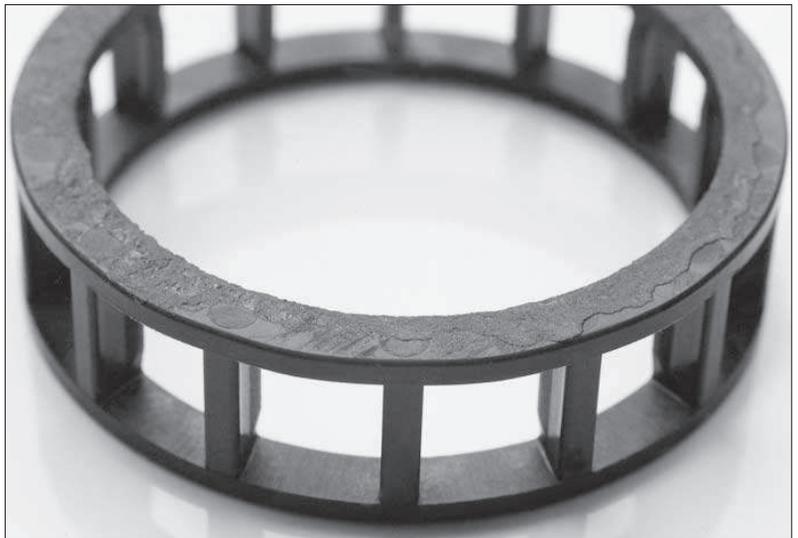
94: Jaula de poliamida con uniones por fusión en caso de calentamiento inadecuado del rodamiento sobre una placa de calentamiento

Realizar el montaje de acuerdo con las instrucciones del fabricante (véase, p. ej., publicación de FAG WL 80 100 “Montaje de rodamientos”

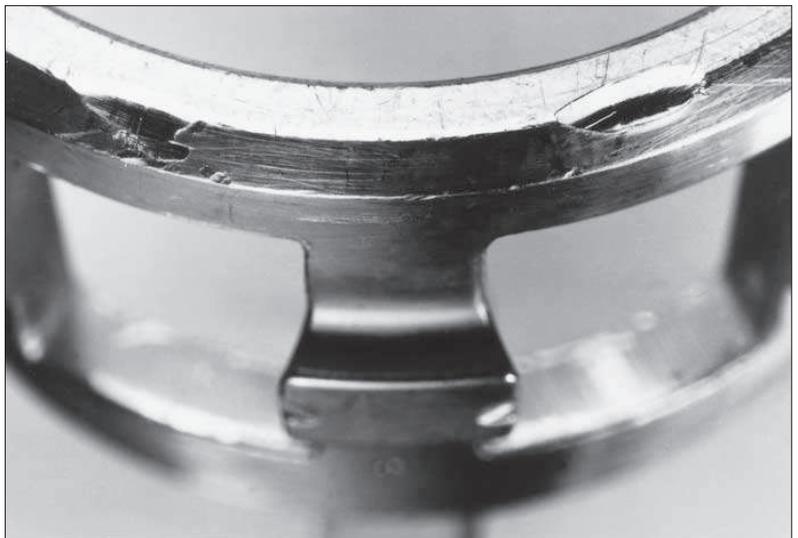
95: Jaula metálica con marcas de golpes

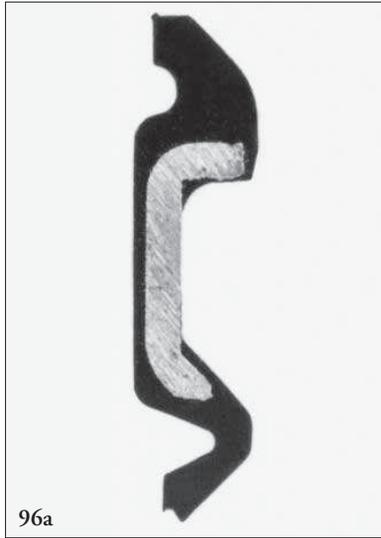
Los labios de obturación ya no están conformados como filo, sino que se han ensanchado. Grietas en el material de la obturación, labio obturador roto en parte, figuras 96, 97.

96: Sección transversal de una tapa de obturación
a: labio de obturación nuevo; b: labio de obturación gastado

- Adaptar el material de la obturación a las temperaturas de servicio.
- Emplear una obturación adicional sin contacto.
- Engrasar los labios de obturación

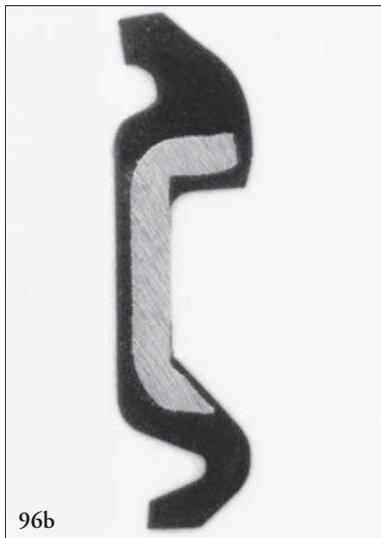
97a: Obturación endurecida con desgaste y roturas
b: Detalle de un labio de obturación gastado

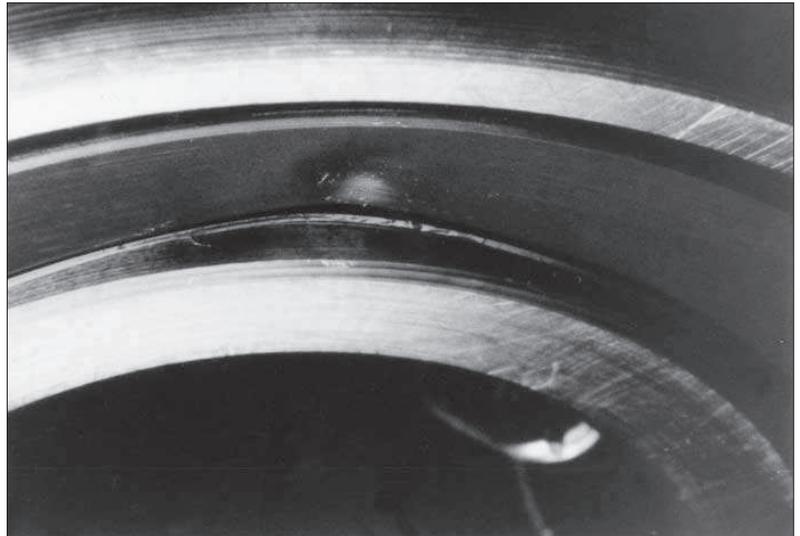
98: Obturación abollada con arañazos

- Procurar que el montaje se realice con cuidado, empleando herramientas auxiliares adecuadas.
- No abrir nunca rodamientos provistos de obturación si todavía se van a volver a utilizar a continuación.

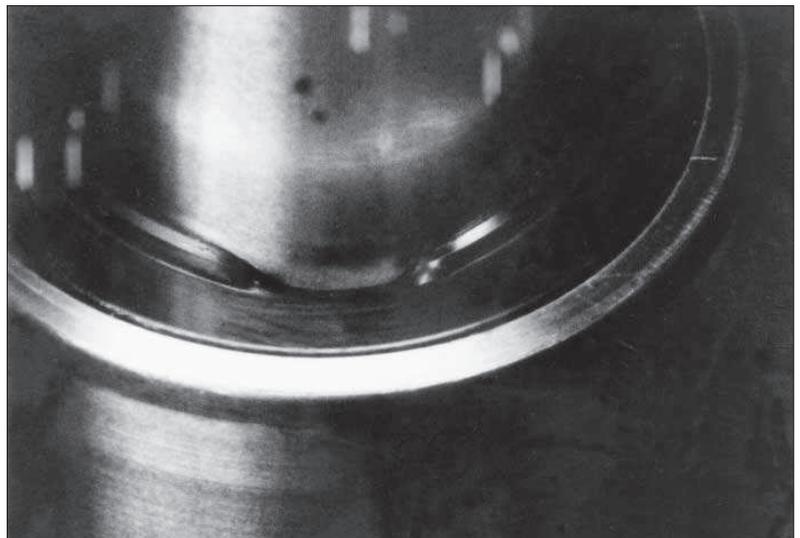
99: Labios obturadores girados del revés
